離島區社區服務諮詢委員會 議程前發言 梁銘恩 2025 年 10 月 14 日

#### 關於優化氹仔中央公園運動及休閒設施的建議

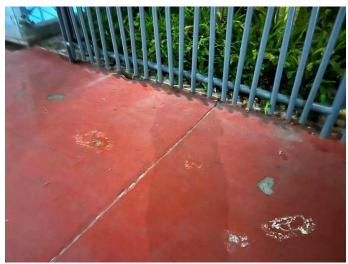
部分跑道外側出現崩損和凹陷(見圖一、二),易積水且加速老化,存在絆倒風險,尤其晚間更危險。建議盡快修復損壞區域,優化排水設計,並採用耐用性更高的材料,同時加強日常巡查維護,保障使用者安全。

圖一、二:中央公園外圍跑道部分位置有崩損凹陷,容易積水加速耗損老化

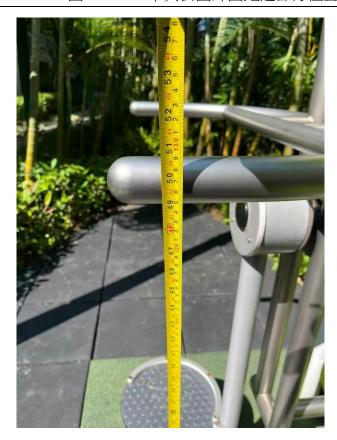
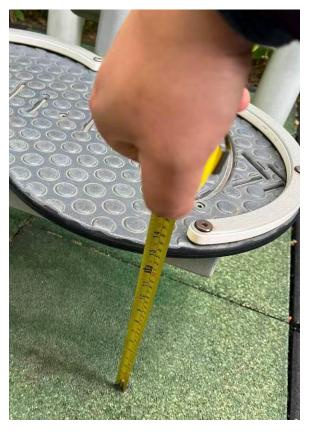
自去年初更新園內成人健身設施以來,有長者反映部分新設成人健身設施的離地高度過高(如擺動腰部設施腳踏高達 33cm,見圖三、四),導致長者使用不便。相比之下,石排灣業興大廈內類同設施高度僅 25cm(見圖五、六),更適合亞洲長者。建議在未來更換或新增設施時,參考符合澳門長者需求的規格,並邀請長者們參與測試。

圖三、四:中央公園一健身裝置腳踏位置離地面達 33CM,扶手位置離地面近 130CM

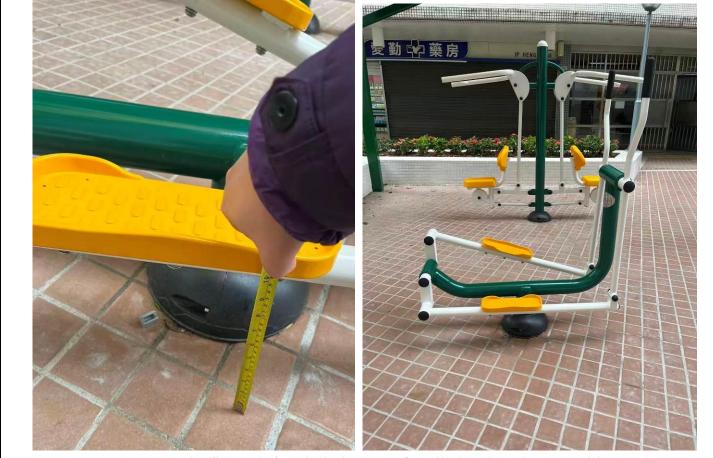
圖五、六:比較位於石排灣業興大廈平台休憩區 2023 年更換的健身設施,其腳踏離地面僅 25CM
