## 離島區社區服務諮詢委員會

歐嘉輝

2022年1月4日

### 關注氹仔海洋花園衛生中心外牆滲水

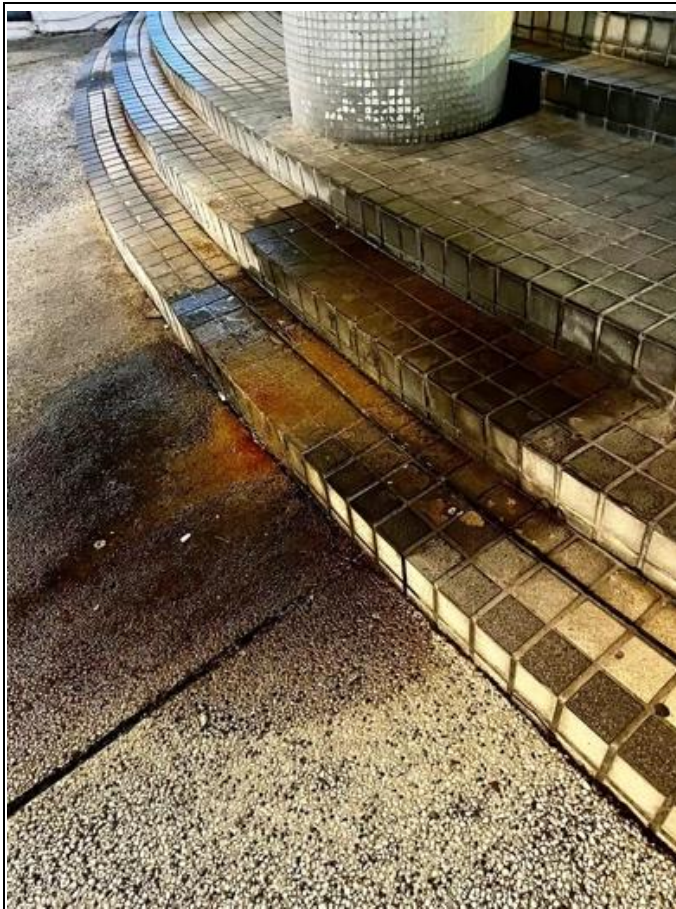
有居民反映，氹仔海洋花園衛生中心建築物有滴水的情況，滴水位置介乎於海洋花園衛生中心與托兒所正門中間的樓梯。經觀察，水是從建築物外牆天花滲出，由於滴水已持續多時，使得樓梯和行人道已出現水垢和發黑。然而該位置是家長接送幼兒上學、居民到衛生中心看病，以及長者定期到衛生中心檢查所途經的主要路段，故人流和使用量十分頻繁，市民途經稍不留神將容易滑倒。

樓梯和行人道已出現水垢和發黑  
2021 年 12 月 29 日攝

1. 促滴水位置盡快處理，避免途人滑倒受傷。建議相關責任實體主動派人檢查滴水位置並清理樓梯水垢，在徹底維修好滴水位置前也可放置小心滑倒告示牌，給市民貼心提醒，又或是圍封該位置減低意外發生。
2. 關注及派員檢查相關建築物外牆有否存在混凝土剝落風險，做好安全維護。

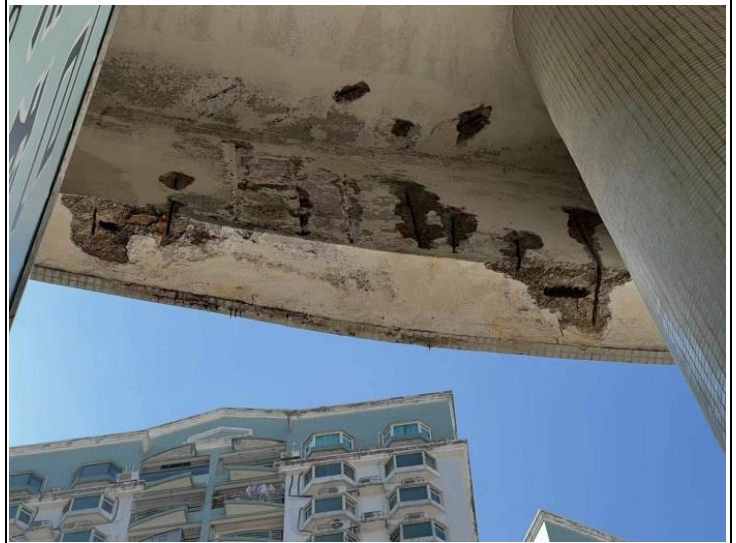
除了樓梯滴水位置需要關注，現場亦發現建築物外牆有混凝土剝落及鋼筋外露狀況，若混凝土持續剝落隨時會傷及途人。此外，衛生中心近山體一則的無障礙設施坡道地面已裂開並鬆脫，不利居民使用。

建築物天花已出現混凝土剝落  
2021 年 12 月 30 日攝

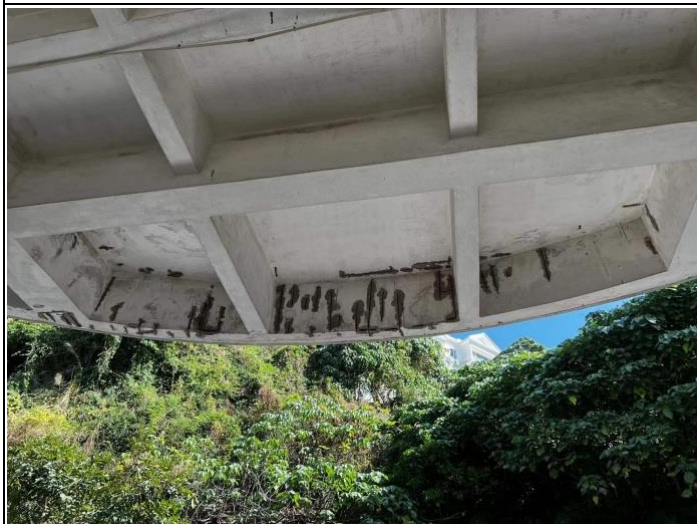
鋼筋外露情況  
2021 年 12 月 30 日攝

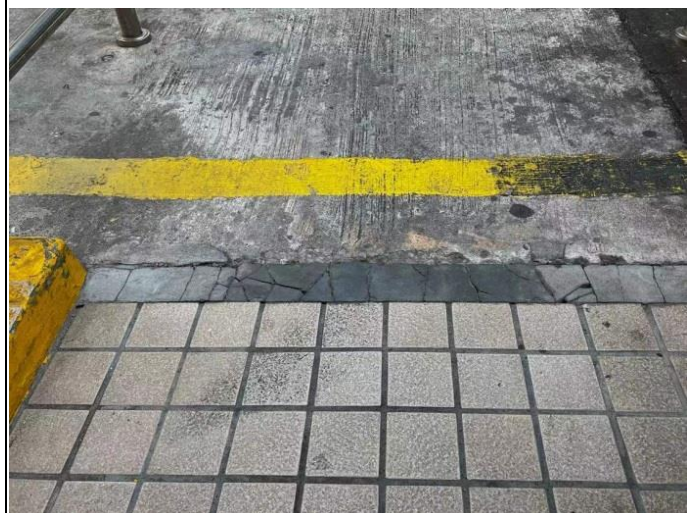
衛生中心近山體一則的無障礙設施  
坡道地面已裂開並鬆脫  
2021 年 12 月 30 日攝
