北區社區服務諮詢委員會平常會議

議程前發言

### 沙梨頭北街宏建宏開對開行人斑馬線亂象

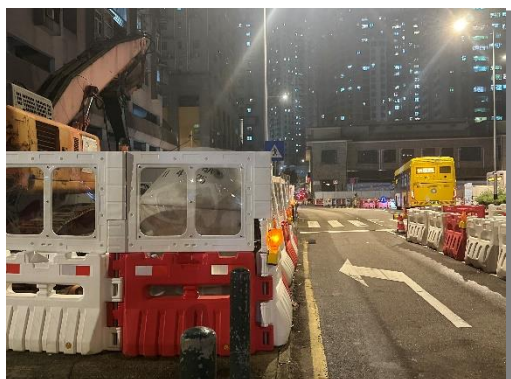
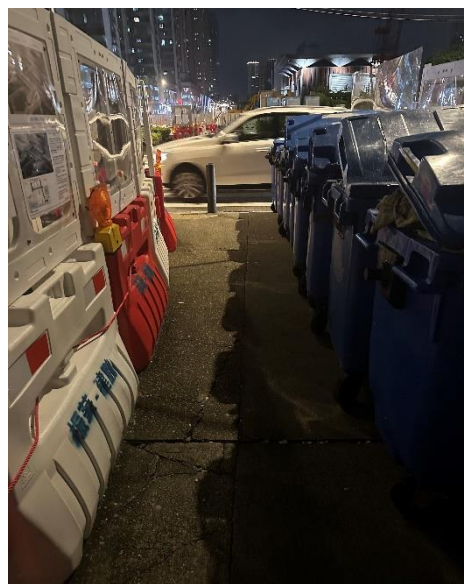
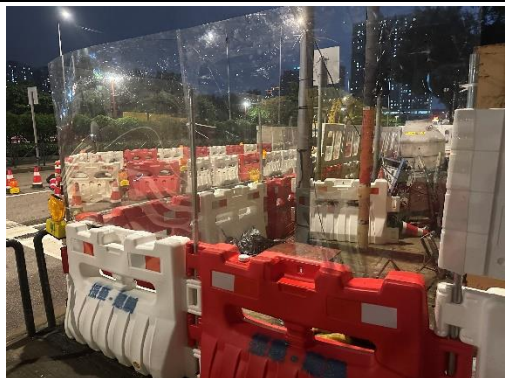
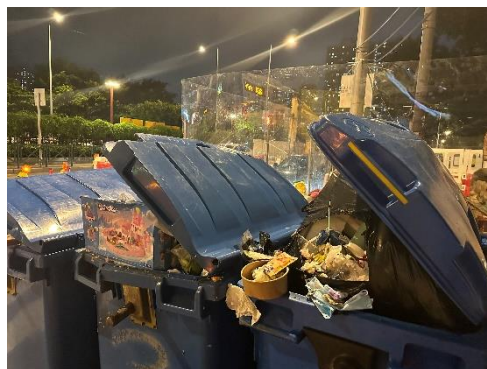
附件 – 相片

在沙梨頭北街宏建宏開路段的斑馬線等候區，我們觀察到一個嚴重影響行人權益的現象。每日晚間九時後，該處會被放置多個大型垃圾桶，從現場照片可見，這些垃圾桶不僅長期處於敞開狀態，其掀開的桶蓋更直接阻礙行人觀察路況的視線。特別值得注意的是，由於等候區空間有限，行人被迫近距離接觸這些散發惡臭的垃圾桶，在當前雨季期間，積水與垃圾混合產生的異味問題更為嚴重，嚴重影響市民的等候體驗。

另一方面，雖然工程圍板已更換為透明材質，但在夜間照明條件下，駕駛者仍難以清晰辨識等候過路的行人。圍板內堆放的工程物料形成第二道視線屏障，進一步增加交通安全風險。我們建議在圍板周邊加裝反光標識和警示燈，並要求施工單位每日收工前整理圍板內物料，確保視線通透。同時可考慮在斑馬線兩側增設地面投射燈，強化行人區域的照明效果。

針對此問題，我們建議相關單位應立即調整垃圾收集點的設置位置，可考慮將垃圾桶移至適當位置，並要求大廈清潔人員定時關閉桶蓋。
