離島區社區服務諮詢委員會

議程前發言

推進落實路環兩湖方案防洪整治

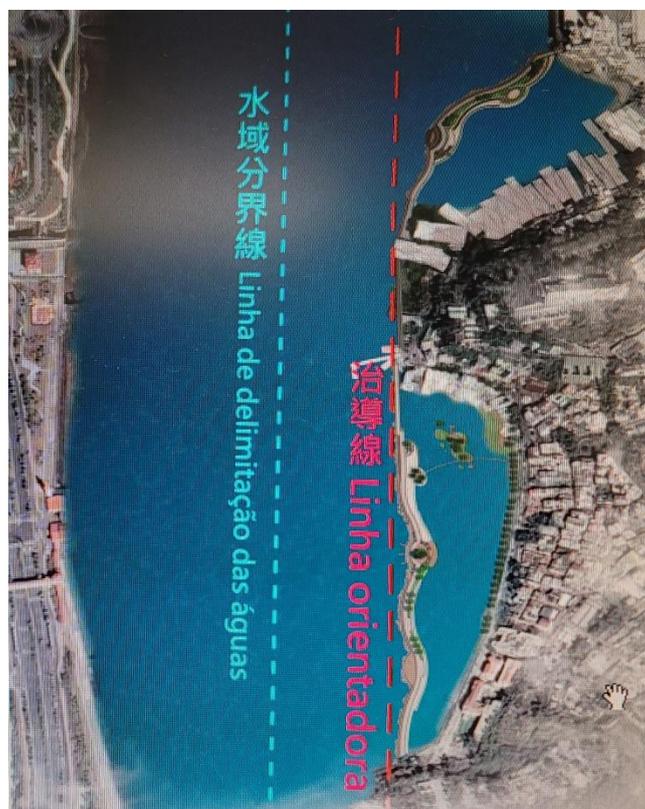
圖 1 在路環碼頭與譚公廟旁的山體之間興建加高防洪海堤，以及將荔枝碗外圍加高防洪堤並加以活化

(摘自《路環荔枝碗沿岸防洪整治方案簡報》)

路環舊區沿岸海堤偏低，荔枝碗馬路靠船廠側地面高程為 2.5 至 2.9 米，而十月初五馬路地面高程為 1.7 至 2.3 米，2017 年天鴿的風暴潮則達至 3.78 米，因此每當 8 號風球下的風暴潮容易發生水浸，威脅沿岸居民和商戶的人身及財產安全。當局在 2019 年 4 月提出的《路環荔枝碗沿岸防洪整治方案簡報》時，居民及商戶均支持採取結合防波堤和景觀湖的“兩湖”方案（圖 1），而相關《澳門路環西側防洪排澇總體方案》的工程可行性研究亦已在去年底完成。沿岸居民和商戶均希望相關工程方案能儘快施工，根治困擾他們一直擔憂受怕的水患問題。

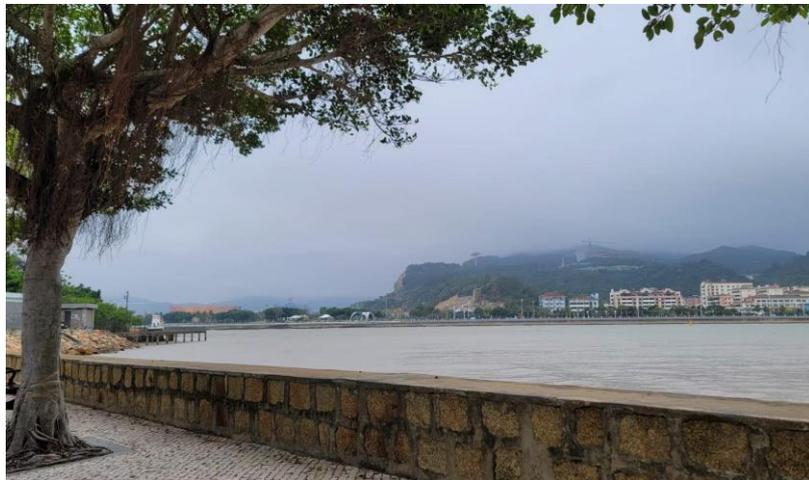
圖 2 在 8 號風球吹襲前若遇上天文大潮，十月初五馬路堤岸前的水位已差不多到警界線

1. 落實推進“兩湖”方案治理路環水患。將防洪整治工程放上日程，讓居民和商戶知悉路環水患問題何時才可解決。
2. 規劃路環舊區堤岸與渠網設施。在防禦風暴潮海水上岸，同時改善暴雨引發的水浸，在堤岸興建防洪設施及重整鄰近地區排水系統，共同抵禦風暴潮及暴雨帶來的水患問題（圖 2）。
