中區社區服務諮詢委員會平常會議

議程前發言

### 消除新維里殘破建築的安全隱患

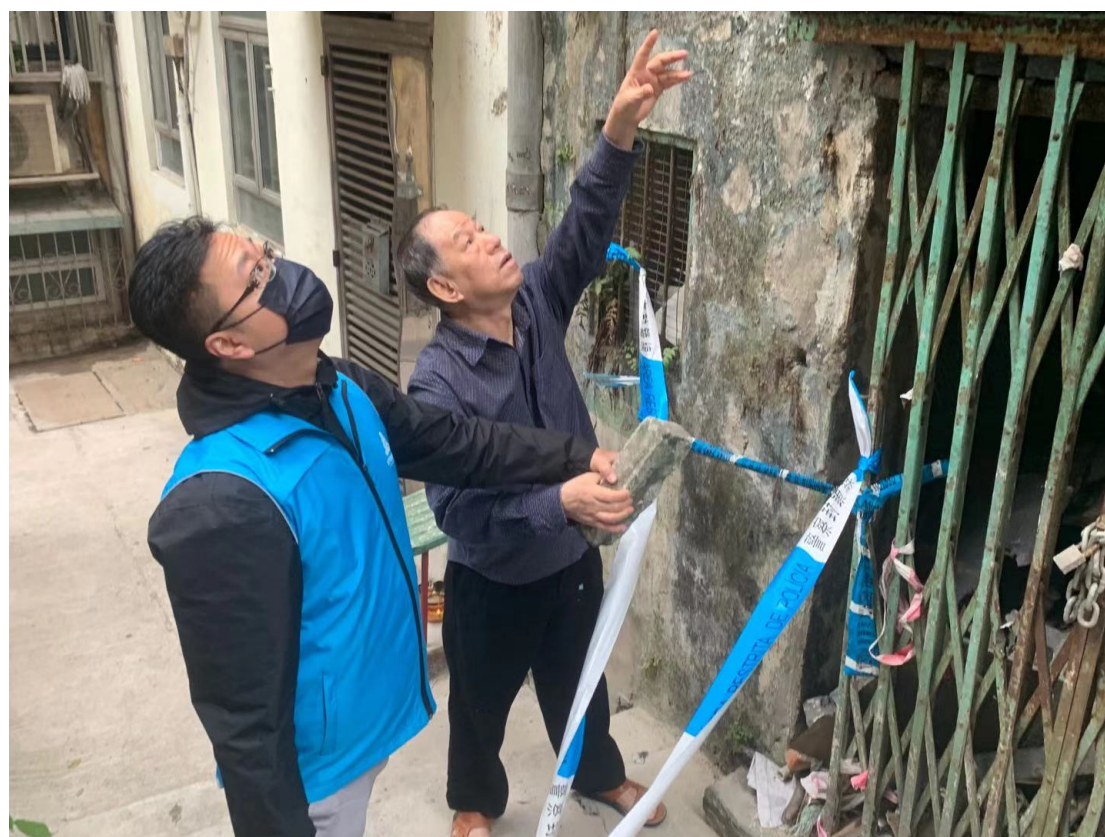
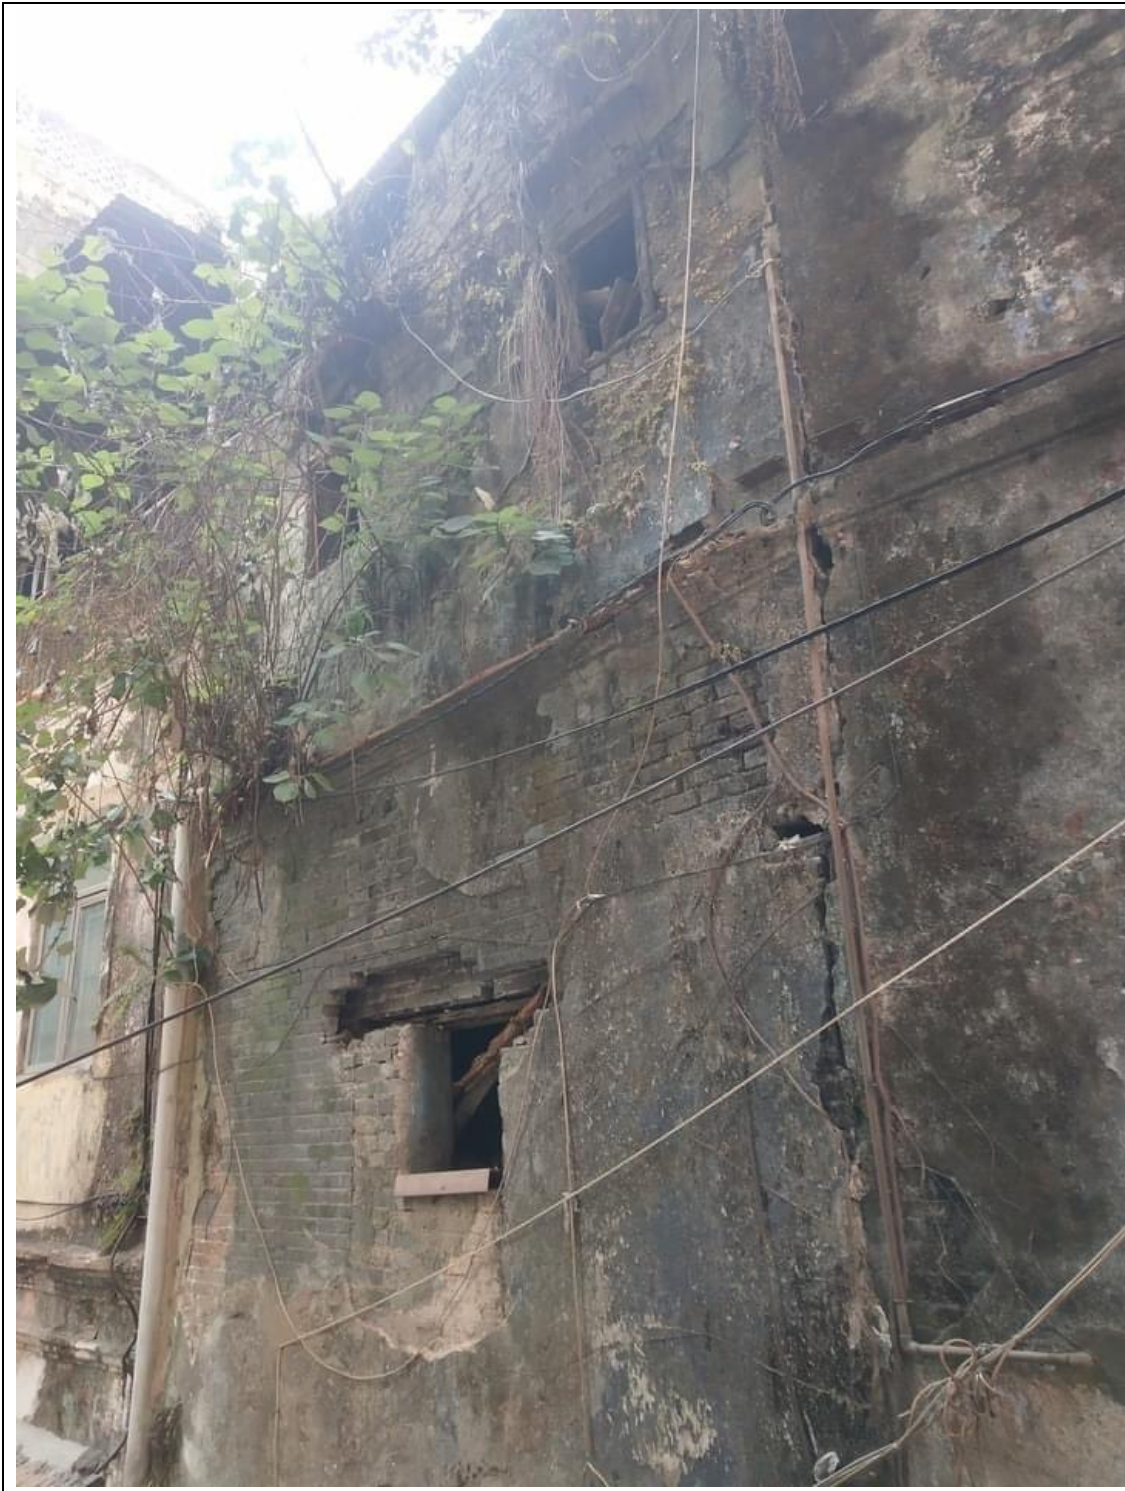
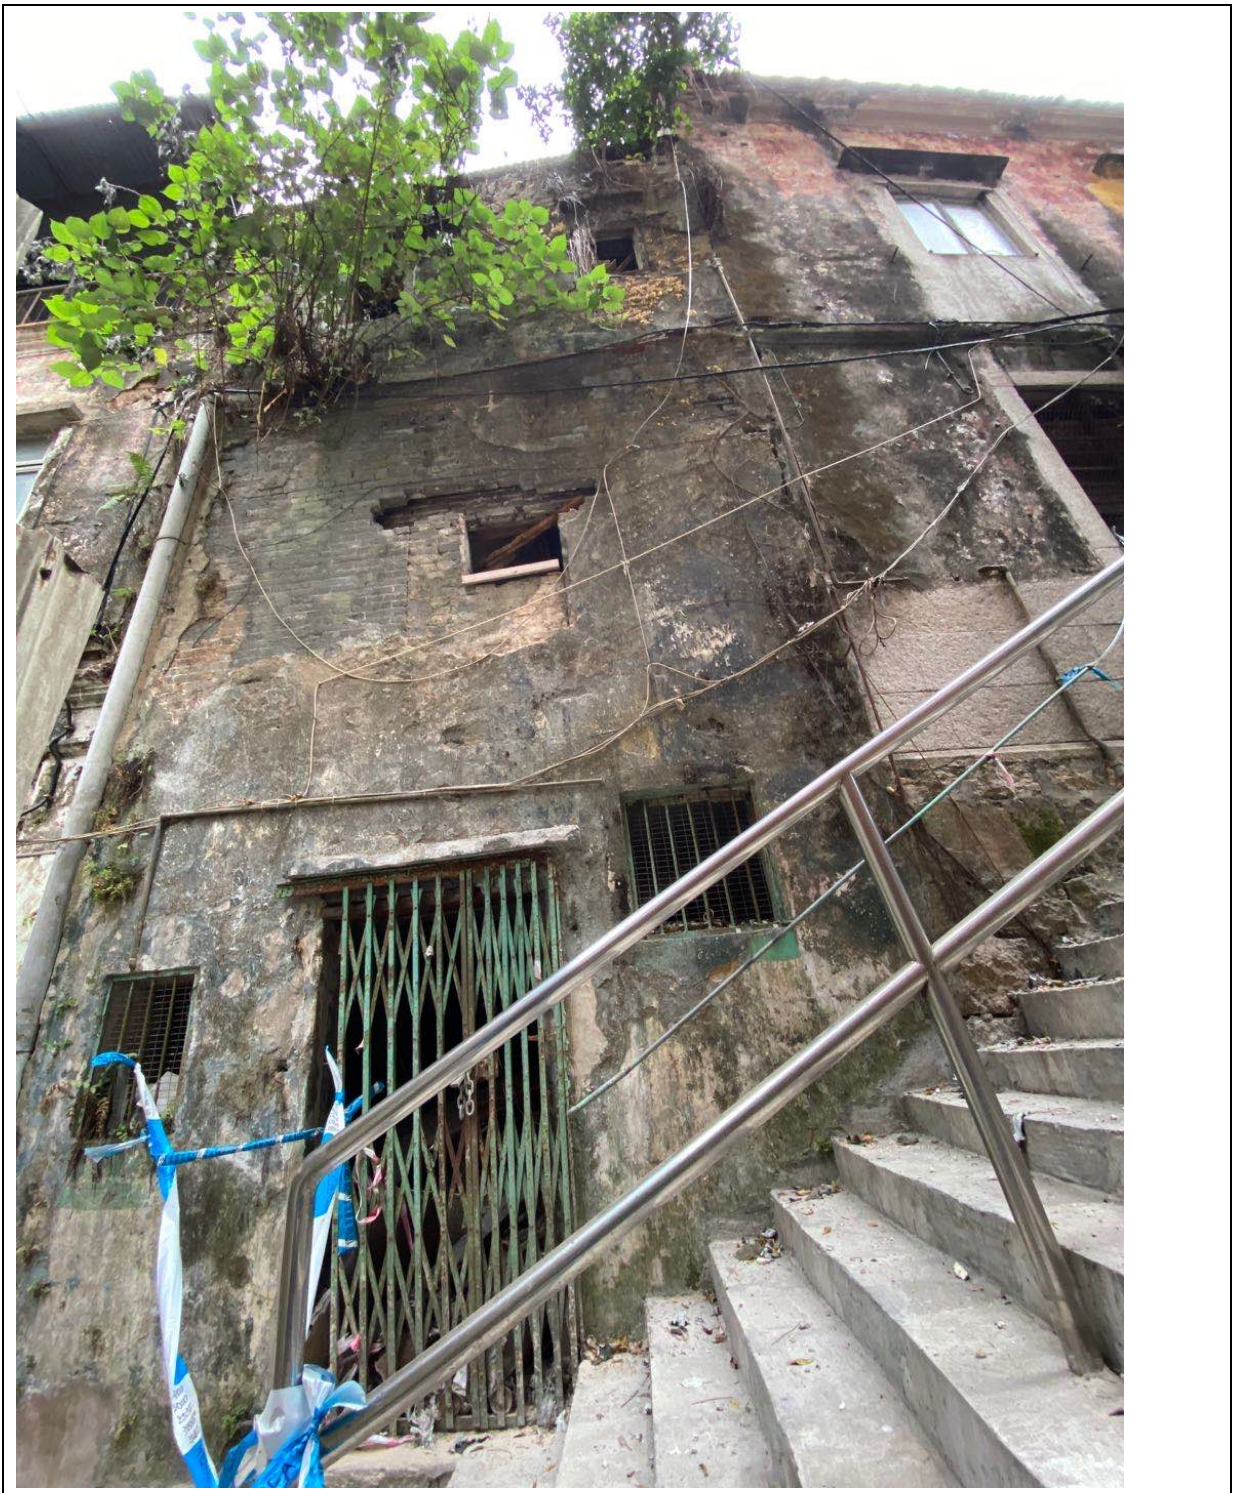
附圖：

前段時間，龍嵩正街新維里有一殘破、高齡建築外牆有磚塊再次墜落。從現場可見，該建築物屋頂長樹，牆身有明顯的大裂縫，磚牆凹凸不平，更有磚塊明顯凸出，稍有外力作用，隨時可能掉落。同時，屋內牆身鋼筋明顯外露、天花板坍塌、地面堆滿雜物和垃圾，存在很大的社區安全衛生隱患。

據附近街坊介紹，該建築物已荒廢近十年，自 2017 年經歷“天鴿”超強風後，曾發生過多次磚塊從高空墜落事件，幸無傷及途人。現在，街坊路過個個都膽戰心驚，擔心有一天磚塊突然從天而降，或外牆突然倒塌而中招，不幸災禍降臨。

對此，促請政府相關部門介入該建築的安全性檢測，並釋放更多資訊，消除街坊疑慮。若建築沒有即時倒塌危險，應通知業權人對其受損部分進行拆卸或加固；若建築有即時危險，應通知業權人趕快拆卸，或採取緊急程序處理。與此同時，亦應通知業權人定期清理屋內雜物和垃圾，確保社區良好的衛生環境。
