離島區社區服務諮詢委員會

議程前發言

關注氹仔兩大馬路交通設施配套

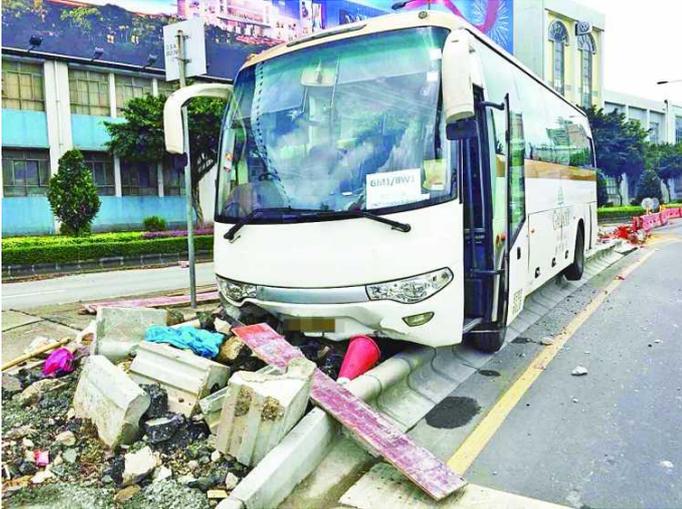
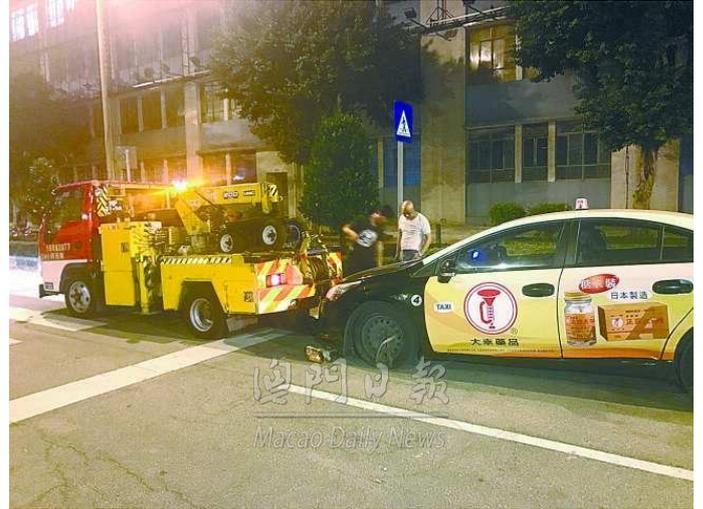
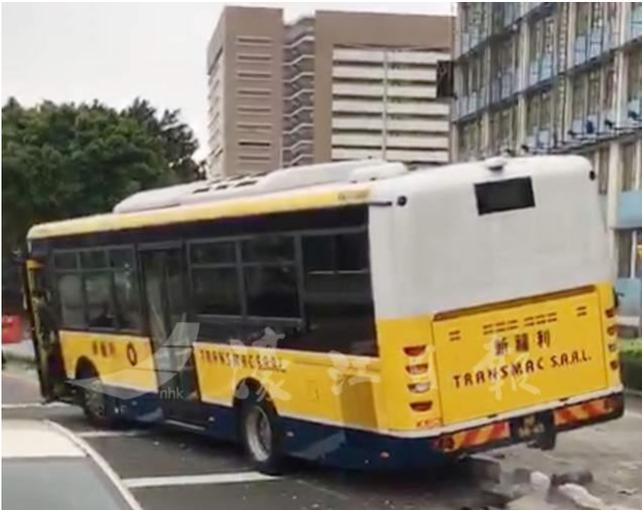
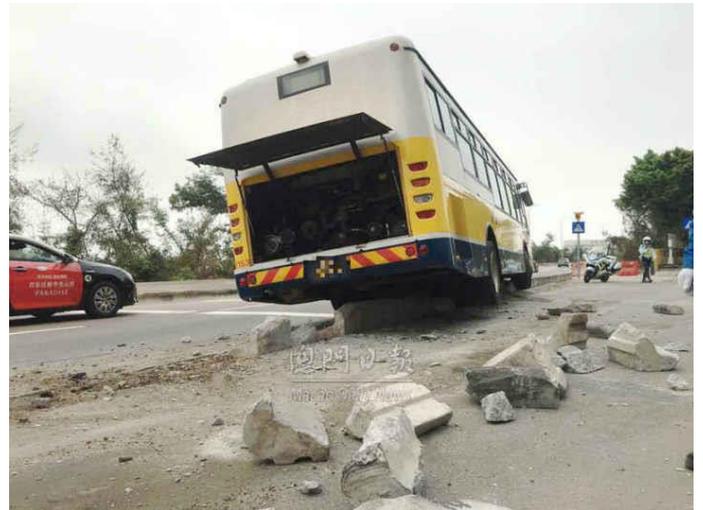
氹仔北安大馬路方向，經常發生車輛剷上石壘交通意外

該路段已封閉多年，究竟何時開通？還是永久封閉？暫時未見當局規劃，為免再發生類似的意外，建議延長該路段的減速帶、在橋出口處增加指示牌，並在石壘位置上加裝 LED 燈，以提示駕駛者注意。冀望當局作出改善措施，尋求良好治本方法。

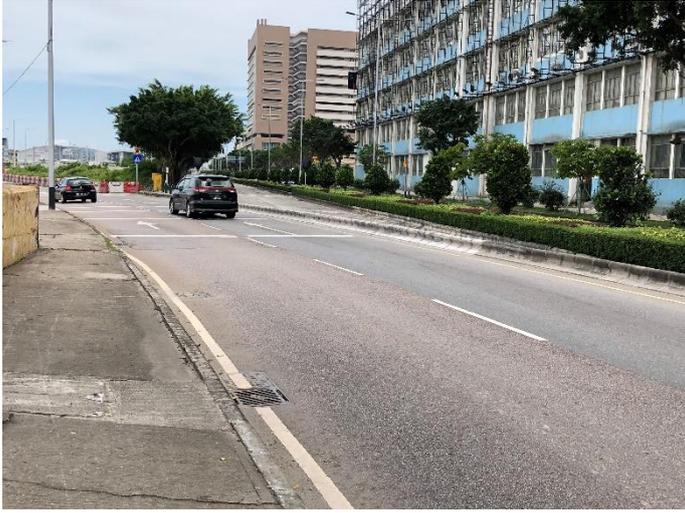
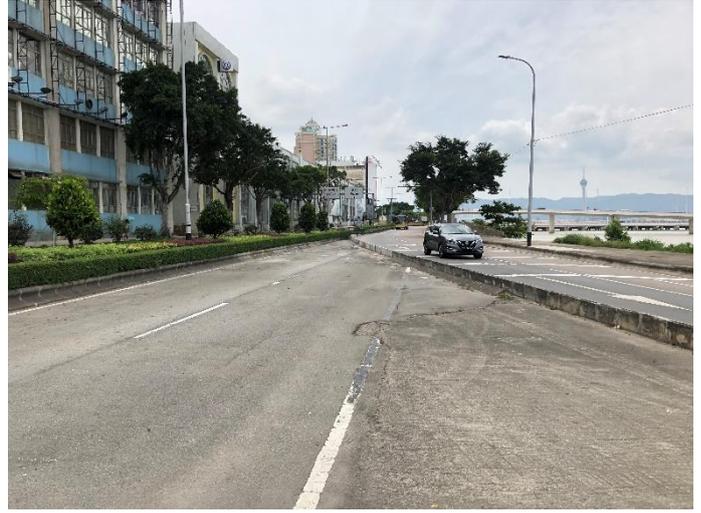
從友誼橋往氹仔北安大馬路出口附近經常發生車輛剷上石壘交通意外，幸沒有造成太大傷亡。北安大馬路部分路段已封閉多年，當局雖然興建了石壘以示禁止通行。但從友誼橋駛至該處時，剛好是彎路位，車輛車速也較快，視覺上又容易錯誤引導為可通行路段，駕駛者稍有不留神便發生交通意外。每次意外後只是重新鋪設損壞石壘，沒有有效防禦措施避免意外再發生。

該路段剛好是彎路位，車速快，石壘不高，視覺上又錯誤引導駕駛者前方為可通行路段

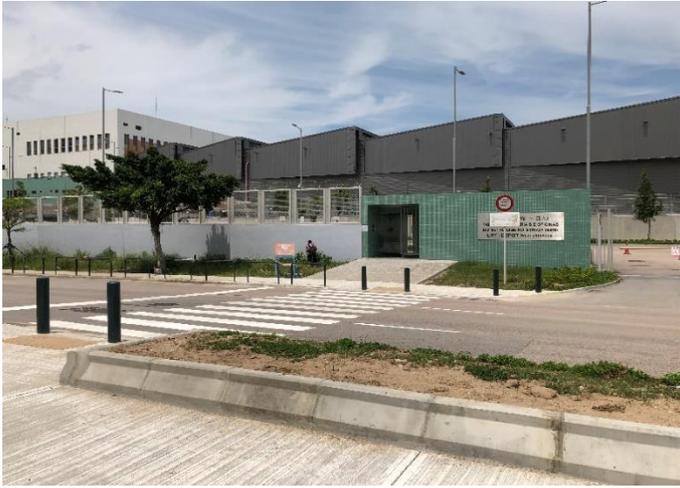
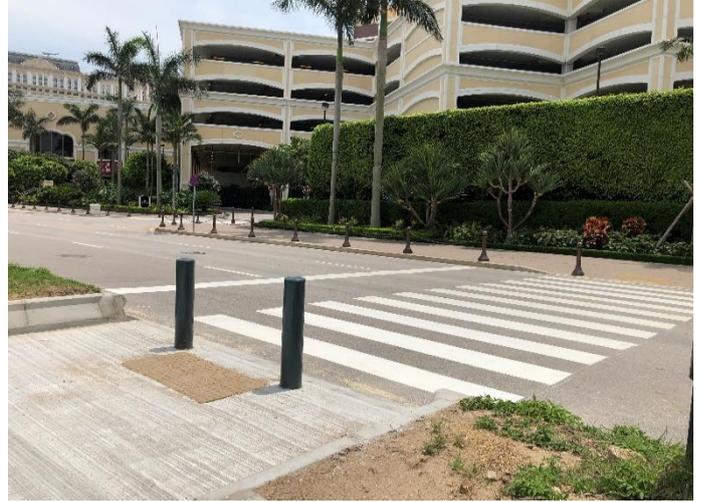
於澳門輕軌車廠對開興建了斑馬線，以保障行人過路安全

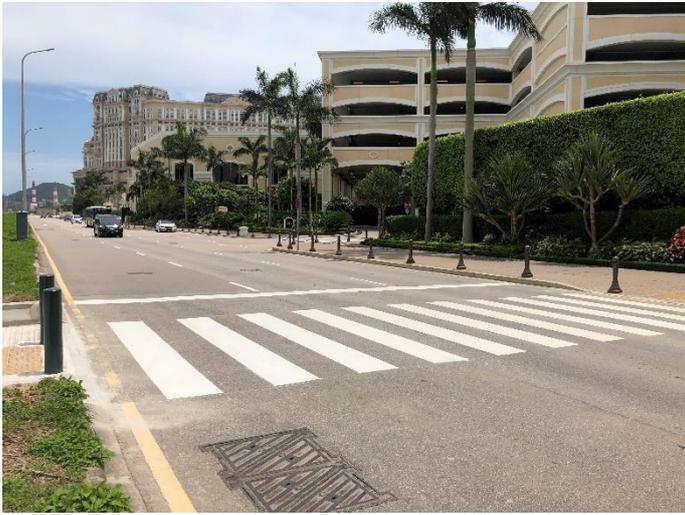
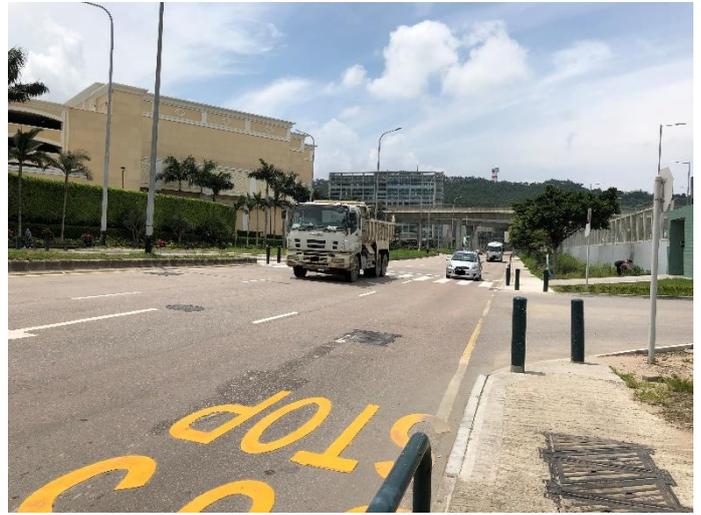
該路段為三線行車，車道較寬廣及直，使駕駛者行車速度較為快

為方便機場大馬路一帶上班族，於澳門輕軌車廠對開建設了斑馬線，以保障行人過路安全。由於該路段為三線行車，車道較寬廣及直，容易使駕駛者行車速度加快。建議增設減速帶，以提示駕駛者留意，並增加行人過路提示燈，行人過路時提示燈會閃亮，以便在晚間時分有效提醒駕駛者注意，從而更好保障行人安全。
