北區社區服務諮詢委員會平常會議

2024年6月6日

三無大廈天台雜草植物叢生已成社區安全隱患

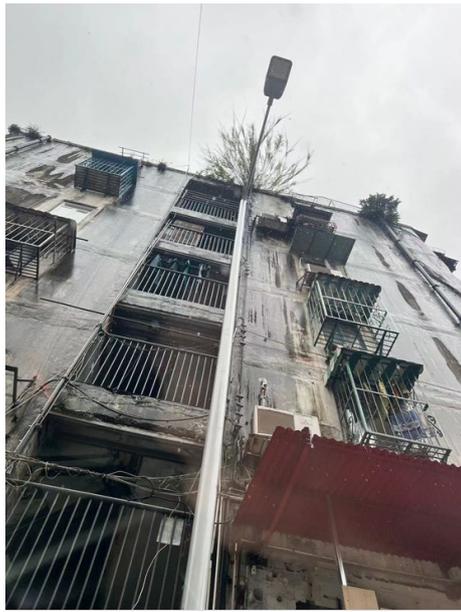
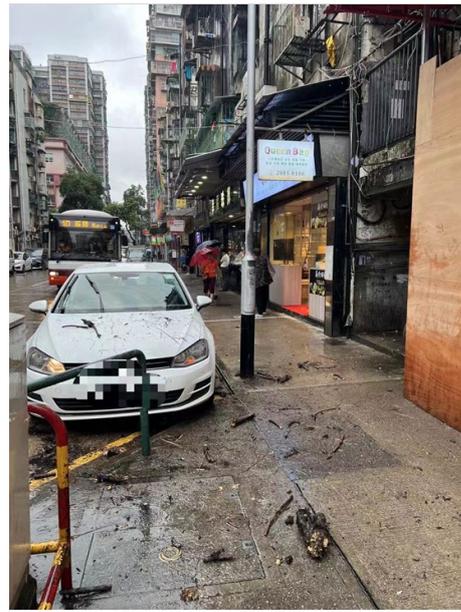
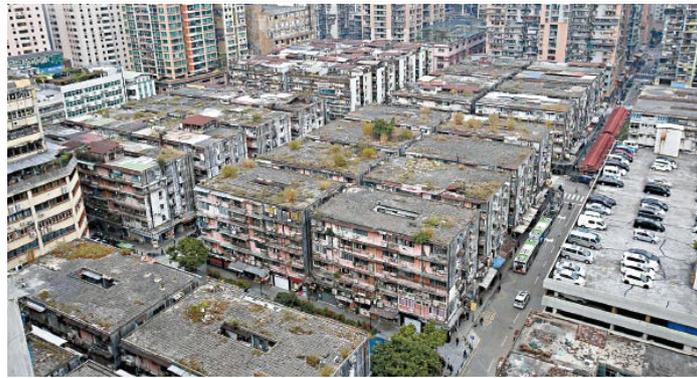
附件 - 相片

三無大廈天台雜草植物叢生對建築物結構和居民生活已凸顯多方面影響，隨著植物根系深入建築物裂縫，進一步擴大裂縫削弱建築物結構破壞防水層，植物根葉也容易堵塞排水管道加劇滲漏水問題，而當植物生出外牆，隨著自然生長，也容易脫落墮街。雖然物業業主有責任和義務作出整治維護，但現實中卻因這份責任和義務缺乏監督，令天台雜草叢生成為社區安全隱患，遇上雨季及颱風天氣相信相關問題將更凸顯。有見及此，本人提出以下三點建議：

1. 消防部門應對三無大廈天台開展定期的安全檢查，對發現有雜草植物叢生或其他安全隱患的建築物，發出整改通知，要求限期內作出整改，如未有理會需訂立流程由公共部門介入，相關成本再透過現行機制向業主追討。
2. 對於建築物相關的維護工程，給予一定的行政支援，如設立專屬諮詢熱線及櫃檯，同時梳理簡化相關工程類的各項行政申請手續，提高民眾積極性及降低相關整治行政成本。
3. 持續進行關於《樓宇維修基金》相關支援計劃的宣傳，並持續宣傳推動三無大廈成立管理委員會。
